報告書

第8回 日光国立公園マウンテンランニング大会 モニタリングレポート

環境影響モニタリング地点 地図詳細 1-2

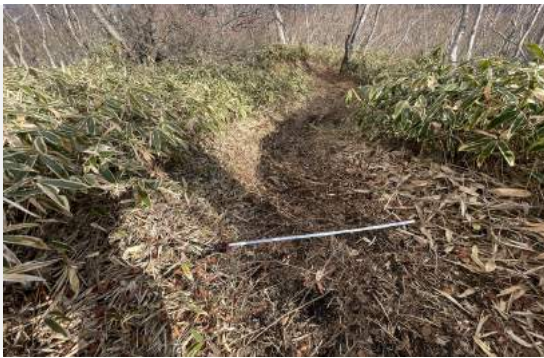
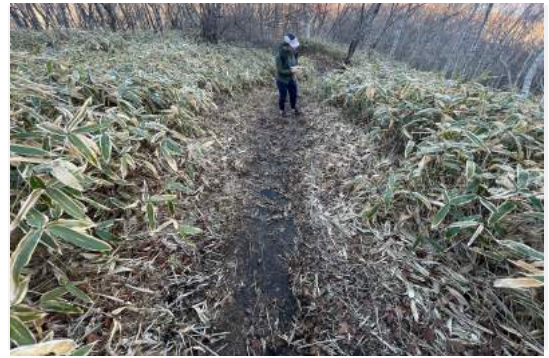
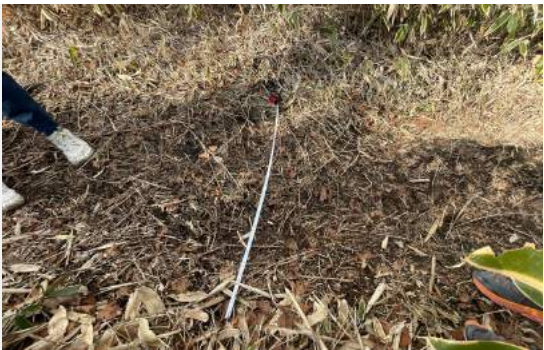
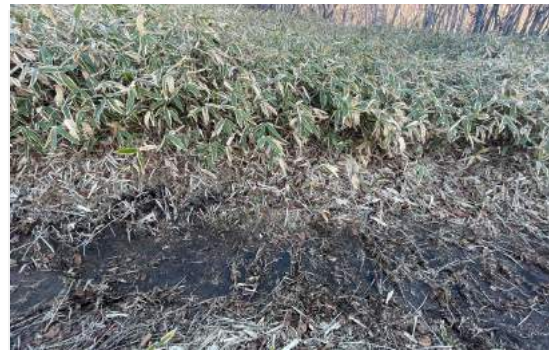
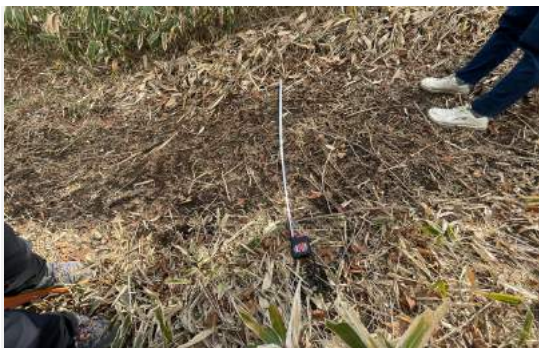
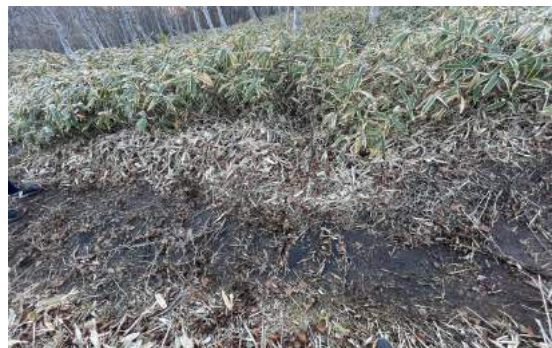
大会前	大会後
実施日時	2023/11/7 9:00-10:00	2023/11/24 9:00-10:00
天候	晴れ	晴れ
実施者	星野由香理	星野由香理
選定理由	ランナーが下りに使用する斜面は急勾配であり、強い踏圧が路面及び樹木の根にかかる。速度を落とすために小径木を掴み、折れてしまう可能性がある。	
緯度・経度	緯度:北緯36° 48'48.50" 経度:東経139° 35'08.70"	
幅員・傾斜	幅員110cm	
植生状況	地点の周囲は笹が群生している	
大会前後の比較	大会後、走行した箇所は地表が見えている

大会前後比較	登山道中心が踏み跡がついていたが、そこまで大きな差はなかった。
--------	---------------------------------

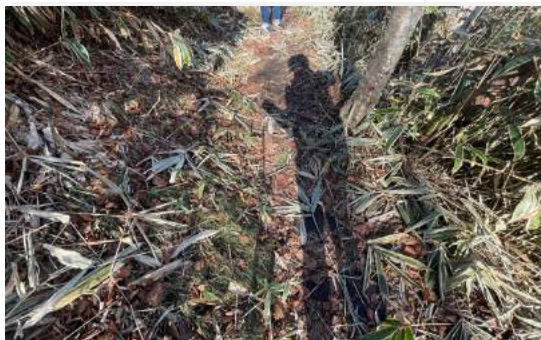
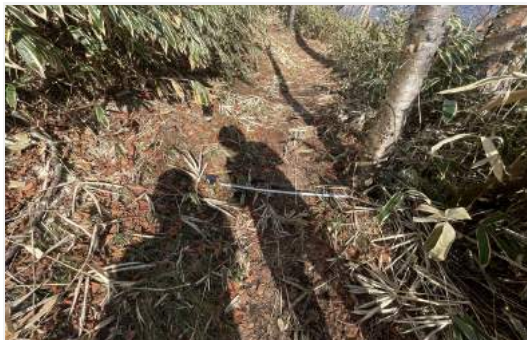
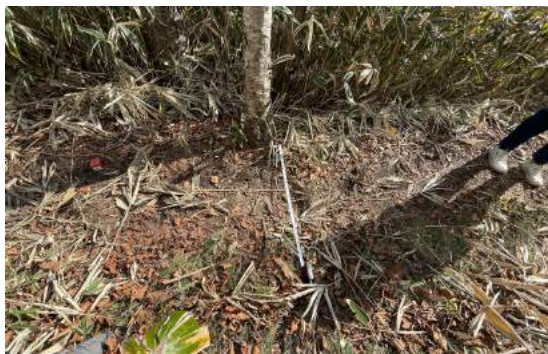
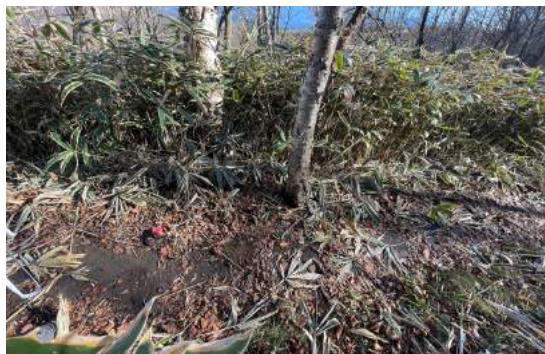
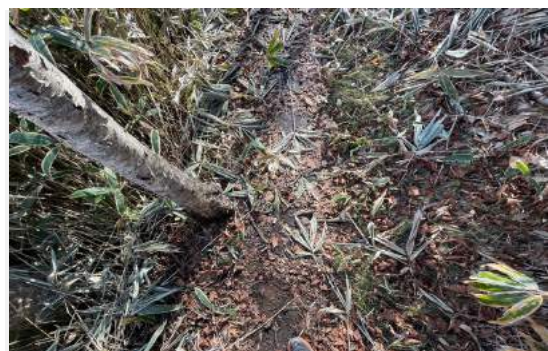
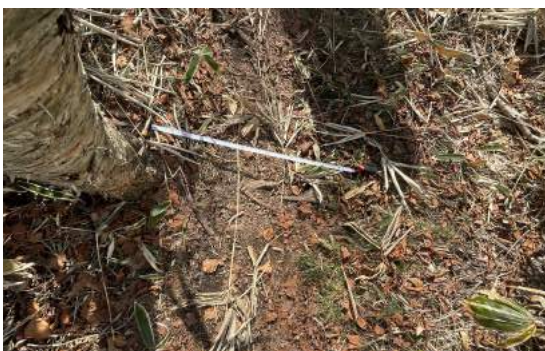
利用影響環境影響モニタリング地点 地図詳細 2-1

大会前	大会後
実施日時	2023/11/7 13:00-14:00	2023/11/24 11:00-11:30
天候	晴れ	晴れ
実施者	星野由香理	星野由香理
選定理由	ランナーが下りに使用する斜面は急勾配であり、強い踏圧が路面及び樹木の根にかかる。速度を落とすために小径木を掴み、折れてしまう可能性がある。	
緯度・経度	緯度:北緯36° 48'37.27" 経度:東経139° 35' 15.12"	
幅員・傾斜	幅員80cm	
植生状況	地点の周囲は笹が群生している	
大会前後の比較	大会後、走行した箇所は地表が見えている

測線1(上側)の計測点 (m) (進行方向逆側より:左側基点)	0.0	0.2	0.4	0.6	0.8	1.0	1.2	1.4																																																							
大会前:土壌硬度指数(mm)	9	17	16	13	5																																																										
大会後:土壌硬度指数(mm)	7	12	13	11	5																																																										
測線2(下側)の計測点 (m) (進行方向逆側より:左側基点)	0.0	0.2	0.4	0.6	0.8	1.0	1.2	1.4																																																							
大会前:土壌硬度指数(mm)	12	15	13	13	14																																																										
大会後:土壌硬度指数(mm)	11	15	11	10	14																																																										
大会前後比較	登山道中心が踏み跡がついていたが、そこまで大きな差はなかった。

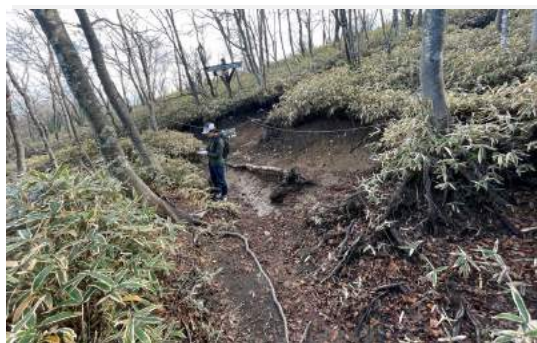
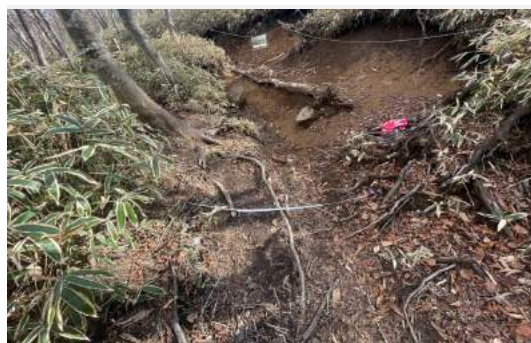
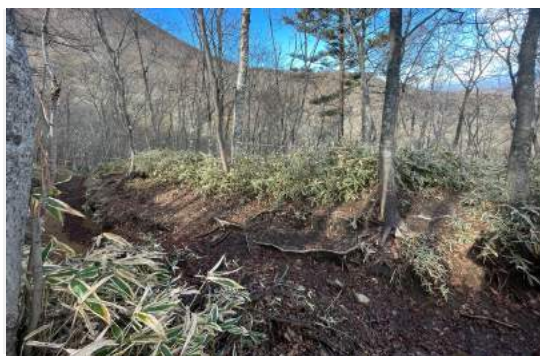
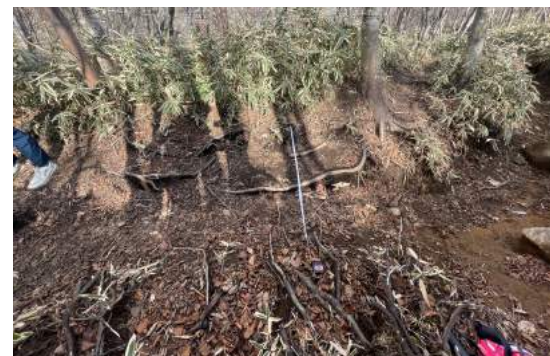
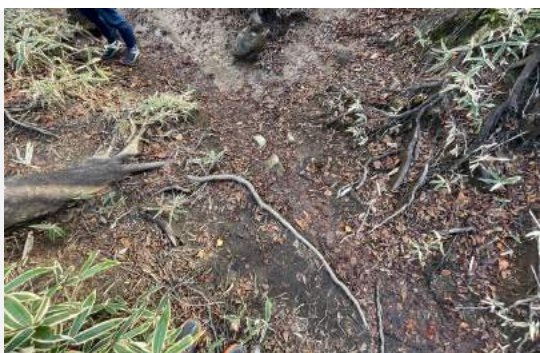
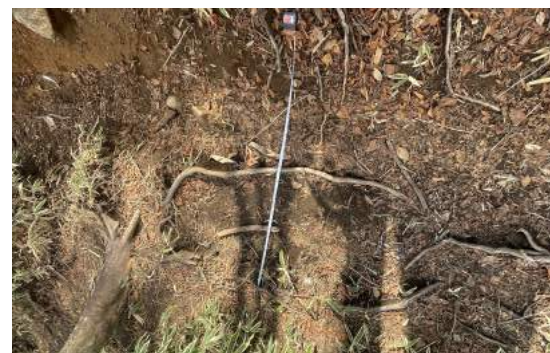
利用影響環境影響モニタリング地点 地図詳細 3-1

大会前	大会後
実施日時	2023/11/7 13:00-14:00	2023/11/24 13:00-14:00
天候	晴れ	晴れ
実施者	星野由香理	星野由香理
選定理由	ランナーが下りに使用する斜面は急勾配であり、強い踏圧が路面及び樹木の根にかかる。速度を落とすために小径木を掴み、折れてしまう可能性がある。	
緯度・経度	緯度:北緯36° 48'29.56" 経度:東経139° 35' 18.92"	
幅員・傾斜	幅員130cm	
植生状況	地点の周囲は笹が群生している	
大会前後の比較	大会後、走行した箇所は地表が見えている

土壌硬度指数値	測線1(上側)の計測点 (m) (進行方向逆側より:左側基点)	0.0	0.2	0.4	0.6	0.8	1.0	1.2	1.4	
	大会前:土壌硬度指数(mm)	5	11	14	6	14	8	6		
	大会後:土壌硬度指数(mm)	8	9	14	12	11	9	7		
	測線2(下側)の計測点 (m) (進行方向逆側より:左側基点)	0.0	0.2	0.4	0.6	0.8	1.0	1.2	1.4	
	大会前:土壌硬度指数(mm)	5	12	12	10	12	13	11		
	大会後:土壌硬度指数(mm)	6	12	13	11	13	10	10		
	大会前後比較	登山道中心が踏み跡がついていたが、そこまで大きな差はなかった。
