# 報告書

## 第9回 日光国立公園マウンテンランニング大会 モニタリングレポート

## モニタリング調査地点 一覧

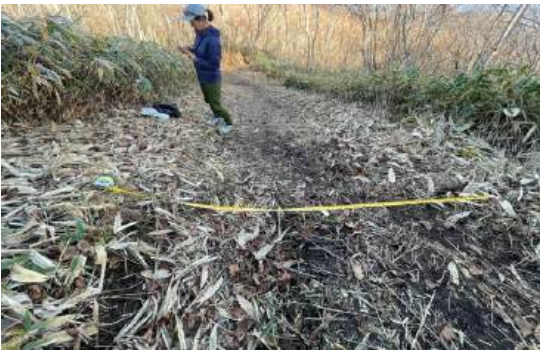
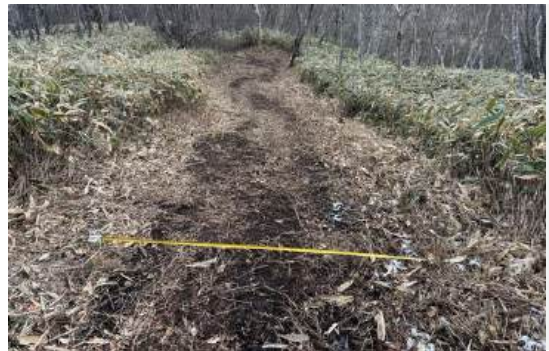
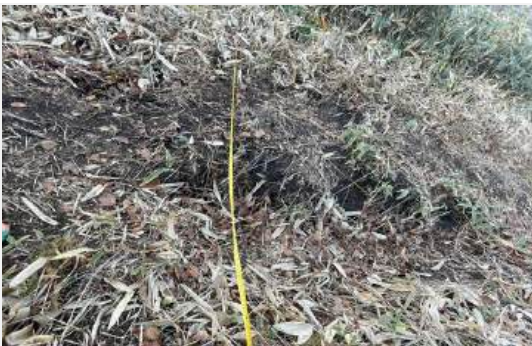
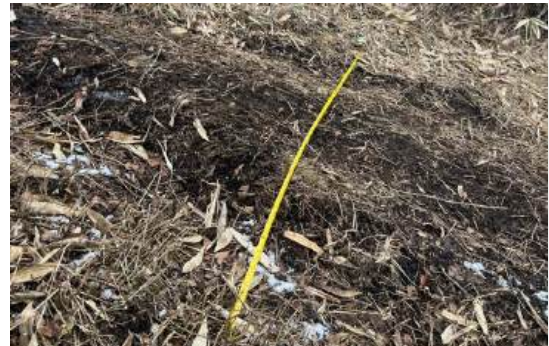
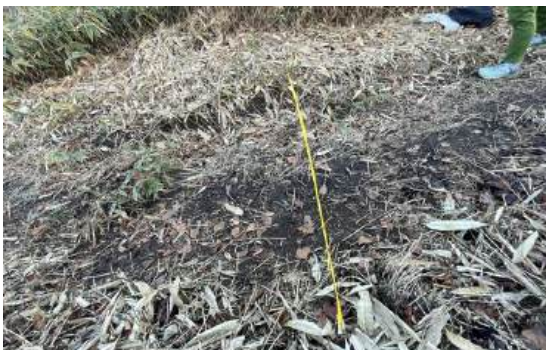
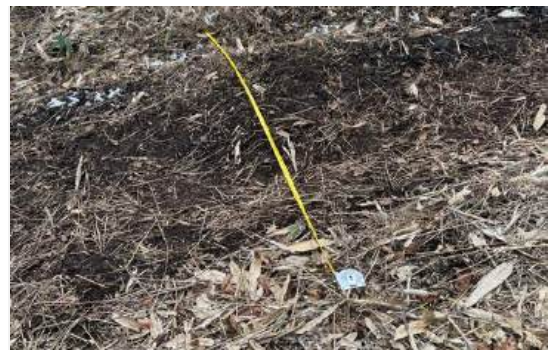
丸山のくだり

大会前	大会後
実施日時	2024/11/3 9:00-10:00	2024/11/26 9:00-10:00
天候	晴れ	曇り
実施者	星野由香理	星野由香理
選定理由	ランナーが下りに使用する斜面は急勾配であり、強い踏圧が路面及び樹木の根にかかる。速度を落とすために小径木を掴み、折れてしまう可能性がある。	
緯度・経度	緯度: 北緯36° 48'48.47" 経度: 東経139° 35'08.68"	
幅員・傾斜	幅員200cm	
植生状況	地点の周囲は笹が群生している	
大会前後の比較	大会後、走行した箇所は地表が見えている

測線1 (上側)の計測点 (cm) (進行方向逆側より: 左側基点)	0	20	40	60	80	100	120	140	160	180	200	大会前:土壌硬度指数(mm)	9	5	13	13	14	14	11	20	13	15	13	大会後:土壌硬度指数(mm)	16	16	4	26	24	26	21	20	20	23	28	
測線1 (上側)の計測点 (cm) (進行方向逆側より: 左側基点)	0	20	40	60	80	100	120	140	160	180	200																											
大会前:土壌硬度指数(mm)	9	5	13	13	14	14	11	20	13	15	13																											
大会後:土壌硬度指数(mm)	16	16	4	26	24	26	21	20	20	23	28																											
大会前後比較	登山道中心が踏み跡がついていたが、そこまで大きな差はなかった。

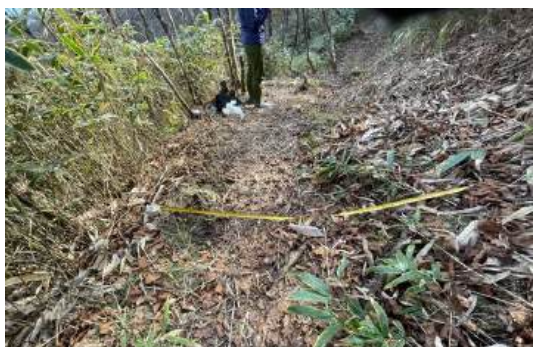
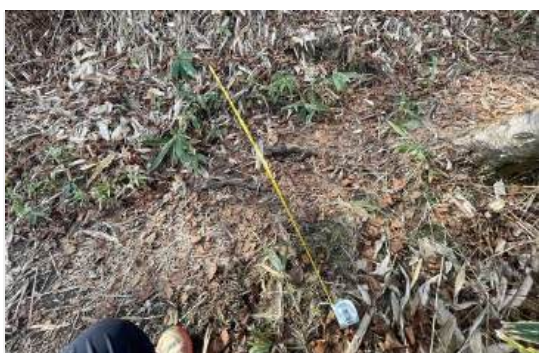
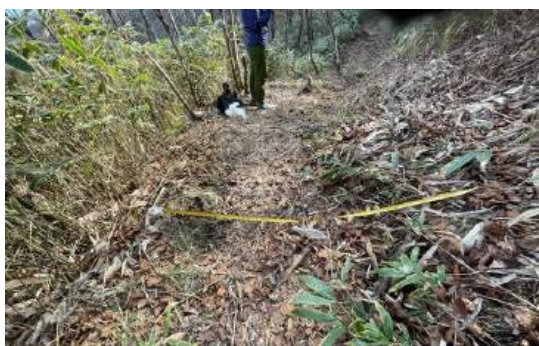
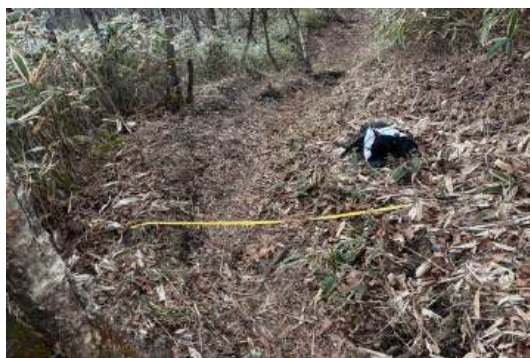
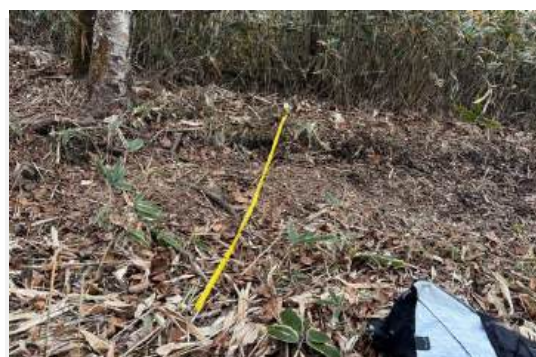
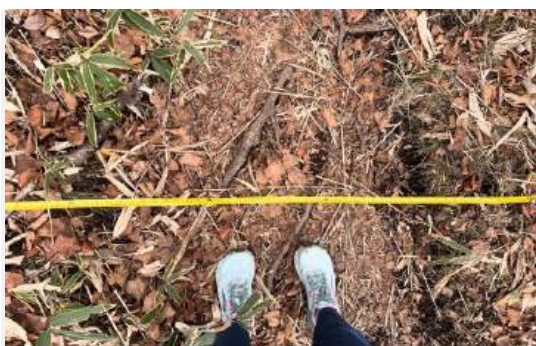
# 利用影響環境影響モニタリング地点 地図詳細 2-1

大会前	大会後
実施日時	2024/11/3 13:00-14:00	2024/11/26 11:00-11:30
天候	晴れ	曇り
実施者	星野由香理	星野由香理
選定理由	ランナーが下りに使用する斜面は急勾配であり、強い踏圧が路面及び樹木の根にかかる。速度を落とすために小径木を掴み、折れてしまう可能性がある。	
緯度・経度	緯度: 北緯36° 48'36.89" 経度: 東経139° 35'15.26"	
幅員・傾斜	幅員140cm	
植生状況	地点の周囲は笹が群生している	
大会前後の比較	大会後、走行した箇所は地表が見えている

測線1 (上側)の計測点 (cm) (進行方向逆側より: 左側基点)	0	20	40	60	80	100	120	140	大会前:土壌硬度指数(mm)	9	6	9	9	15	20	15	8	大会後:土壌硬度指数(mm)	14	8	17	20	22	21	16	16	
測線1 (上側)の計測点 (cm) (進行方向逆側より: 左側基点)	0	20	40	60	80	100	120	140																					
大会前:土壌硬度指数(mm)	9	6	9	9	15	20	15	8																					
大会後:土壌硬度指数(mm)	14	8	17	20	22	21	16	16																					
大会前後比較	登山道中心が踏み跡がついていたが、そこまで大きな差はなかった。

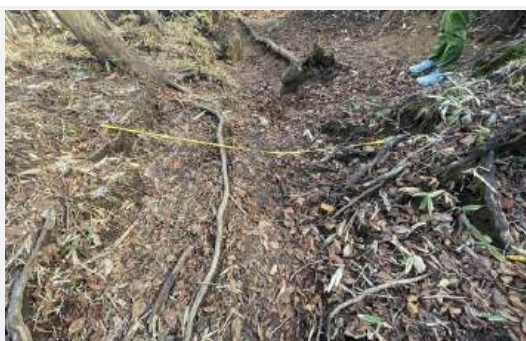
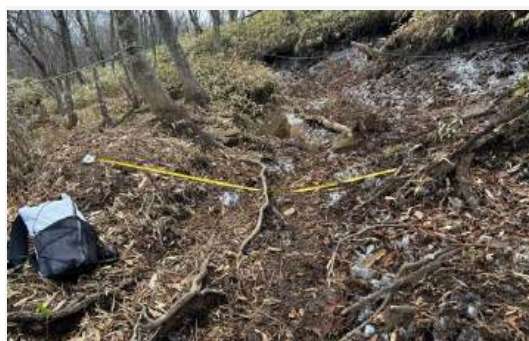
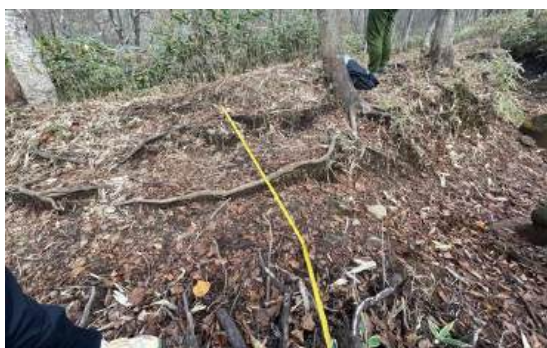
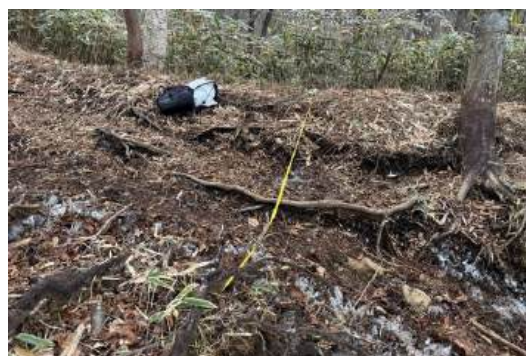
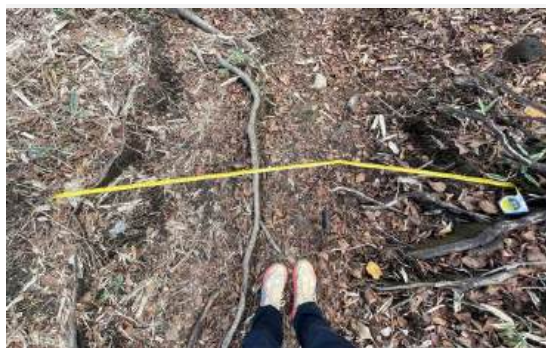
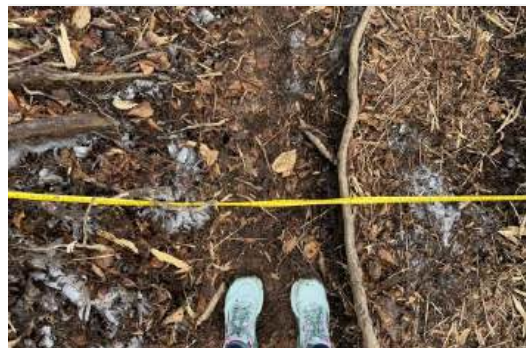
# 利用影響環境影響モニタリング地点 地図詳細 3-1

大会前	大会後
実施日時	2024/11/3 13:00-14:00	2024/11/26 13:00-14:00
天候	晴れ	曇り
実施者	星野由香理	星野由香理
選定理由	ランナーが下りに使用する斜面は急勾配であり、強い踏圧が路面及び樹木の根にかかる。速度を落とすために小径木を掴み、折れてしまう可能性がある。	
緯度・経度	緯度: 北緯36° 48'29.77" 経度: 東経139° 35' 18.98"	
幅員・傾斜	幅員160cm	
植生状況	地点の周囲は笹が群生している	
大会前後の比較	大会後、走行した箇所は地表が見えている

土壌硬度計測値	測線1(上側)の計測点 (m) (進行方向逆側より: 左側基点)	0	20	40	60	80	100	120	140	160
	大会前:土壌硬度指数(mm)	10	9	8	10	14	20	15	9	7
	大会後:土壌硬度指数(mm)	4	5	15	4	14	9	16	13	9
大会前後比較	登山道中心が踏み跡がついていたが、そこまで大きな差はなかった。
