報告書

第8回 日光国立公園マウンテンランニング大会 モニタリングレポート

環境影響モニタリング地点 地図詳細 1-2

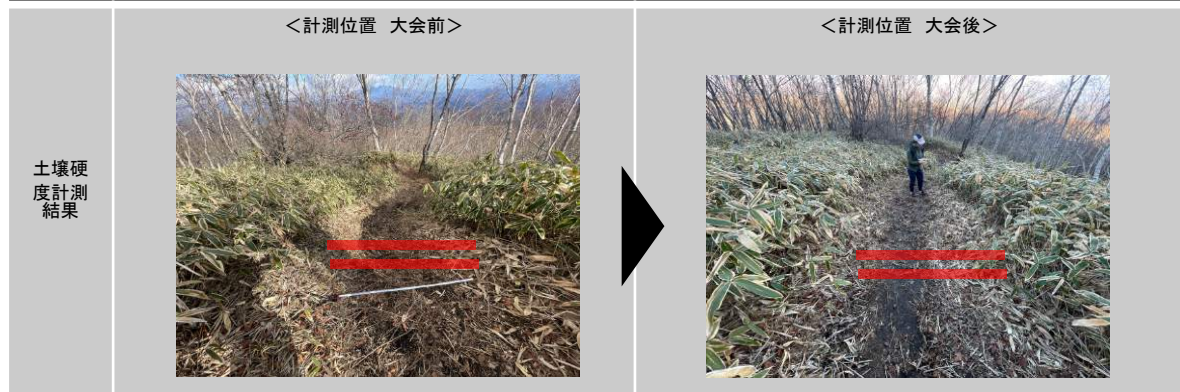
土壌硬度計測

土壌硬度計測値	測線1(上側)の計測点 (m) (進行方向逆側より:左側基点)	0.0	0.2	0.4	0.6	0.8	1.0	1.2	1.4
	大会前:土壌硬度指数(mm)	8	14	14	11	14	11	11	
	大会後:土壌硬度指数(mm)	0	11	13	13	14	10	11	
	測線2(下側)の計測点 (m) (進行方向逆側より:左側基点)	0.0	0.2	0.4	0.6	0.8	1.0	1.2	1.4
大会前:土壌硬度指数(mm)	8	9	13	13	10	12	12		
大会後:土壌硬度指数(mm)	8	10	13	14	9	12	11

大会前後比較	登山道中心が踏み跡がついていたが、そこまで大きな差はなかった。
--------	---------------------------------

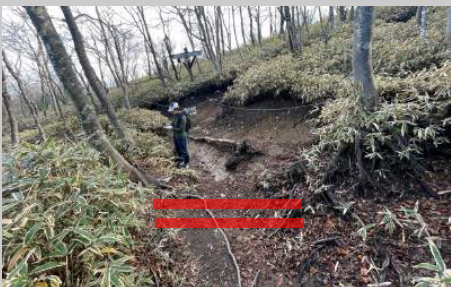
土壌硬度計測結果	<計測位置 大会前>	<計測位置 大会後>

土壌硬度指数値	測線1(上側)の計測点 (m) (進行方向逆側より:左側基点)	0.0	0.2	0.4	0.6	0.8	1.0	1.2	1.4	
	大会前:土壌硬度指数(mm)	5	11	14	6	14	8	6		
	大会後:土壌硬度指数(mm)	8	9	14	12	11	9	7		
	測線2(下側)の計測点 (m) (進行方向逆側より:左側基点)	0.0	0.2	0.4	0.6	0.8	1.0	1.2	1.4	
	大会前:土壌硬度指数(mm)	5	12	12	10	12	13	11		
	大会後:土壌硬度指数(mm)	6	12	13	11	13	10	10		
	大会前後比較	登山道中心が踏み跡がついていたが、そこまで大きな差はなかった。
