# 報告書

## 第9回 日光国立公園マウンテンランニング大会 モニタリングレポート

## モニタリング調査地点 一覧

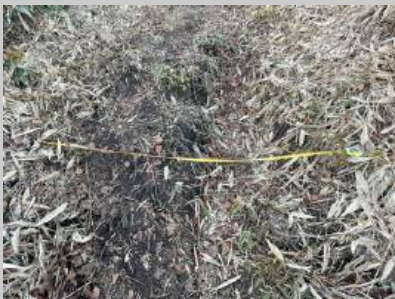
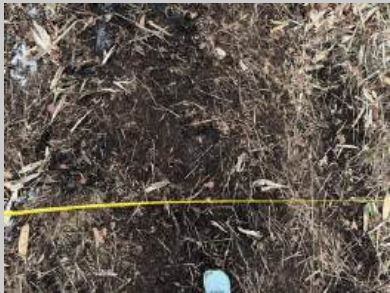
## 土壌硬度計測

測線1 (上側)の計測点 (cm) (進行方向逆側より: 左側基点)	0	20	40	60	80	100	120	140	160	180	200	大会前:土壌硬度指数(mm)	9	5	13	13	14	14	11	20	13	15	13	大会後:土壌硬度指数(mm)	16	16	4	26	24	26	21	20	20	23	28	
測線1 (上側)の計測点 (cm) (進行方向逆側より: 左側基点)	0	20	40	60	80	100	120	140	160	180	200																											
大会前:土壌硬度指数(mm)	9	5	13	13	14	14	11	20	13	15	13																											
大会後:土壌硬度指数(mm)	16	16	4	26	24	26	21	20	20	23	28																											
大会前後比較	登山道中心が踏み跡がついていたが、そこまで大きな差はなかった。
